7. Szyby wydobywcze na terenie miasta

W rozdziale tym przedstawiono opis szybów wydobywczych oraz ich najbliższych okolic, według wszystkich dostępnych informacji, map i literatury. Bezpośrednie sąsiedztwo szybów (o promieniu 10 m od osi szybu) zaliczono do strefy 3 (najwyższej) zagrożenia. Zaprezentowano także dostępny materiał kartograficzny: przekroje przez szyby oraz pokład węgla. Celowo pokazano oryginalne rysunki niemieckie, na których dodano jedynie skalę.

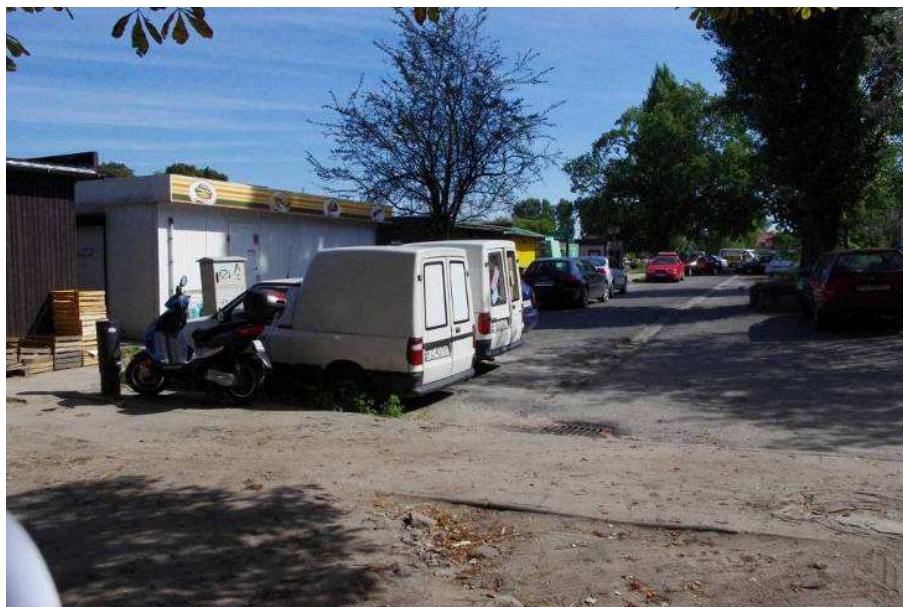
Fot.7.1. Lokalizacja szybu Alexander 1923

Szyb Alexander 1923 znajdował się na obecnym parkingu przy al. Wojska Polskiego, niedaleko skrzyżowania z ul. Wyszyńskiego. Eksploatacja odbywała się głównie w latach 1926 – 1928 na obszarze pomiędzy ul. Krętą a Węglową. Główne chodniki znajdowały się na głębokościach 42, 49, 56 oraz 61. Eksploatacja sięgała głębokości 77 m (okolice ul. Wyszyńskiego).

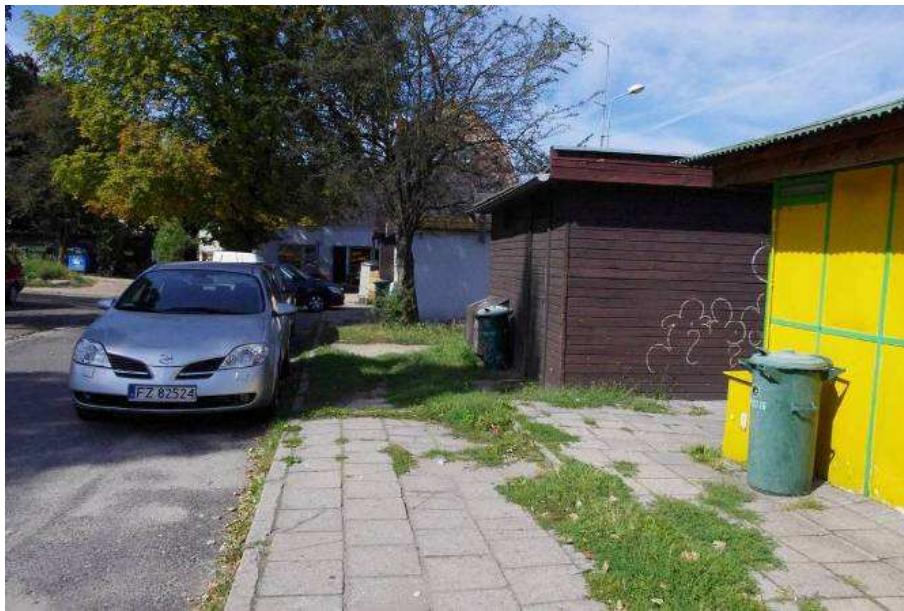
Fot.7.2. Lokalizacja szybu Alexander 1923

30 stycznia 1929 z pokładów eksploatowanych starym szybem Alexander wdarła się woda i zatopiła chodniki do głębokości 42 m. Wydobyte porzucono.

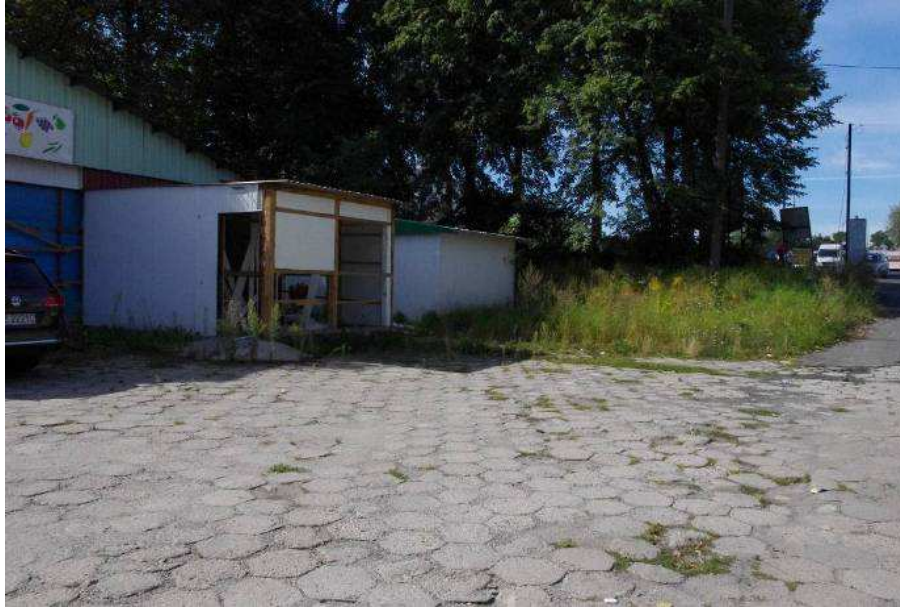
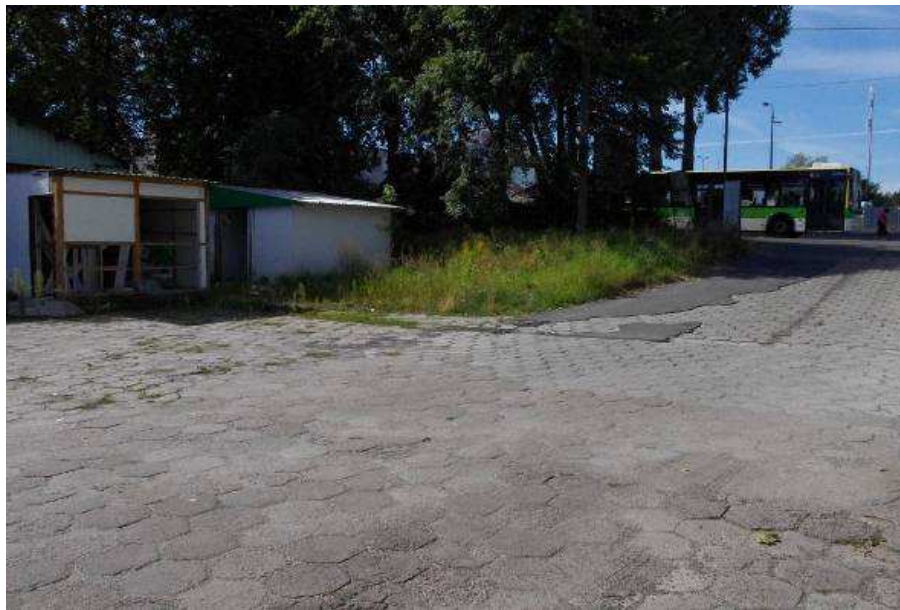
Fot.7.5. Lokalizacja szybu Alexander II

Szyb Alexander II znajdował się na obecnym parkingu przy ul. Zacisze, niedaleko skrzyżowania z al. Wojska Polskiego. Eksploatacja odbywała się w latach 1904 – 1914 na obszarze pomiędzy ul. Krętą a Węglową. Nie jest znany przebieg chodników, na mapach górniczych zaznaczono jedynie obszar eksploatacji.

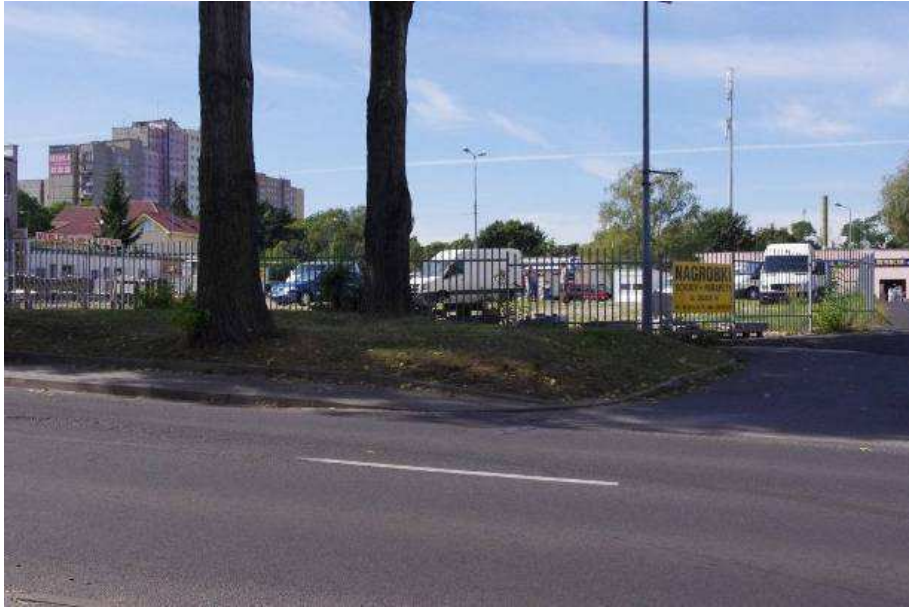
Fot.7.7. Lokalizacja szybu III

latach 1875 – 1882. Ok. 30 m na północny wschód od szybu Alexander II istniał szyb III o którym nie zachowały się żadne informacje. W chwili obecnej teren eksploatacji szybu Alexander II jest zajęty głównie przez budynki magazynowe. Brak jest widocznych deformacji terenu.

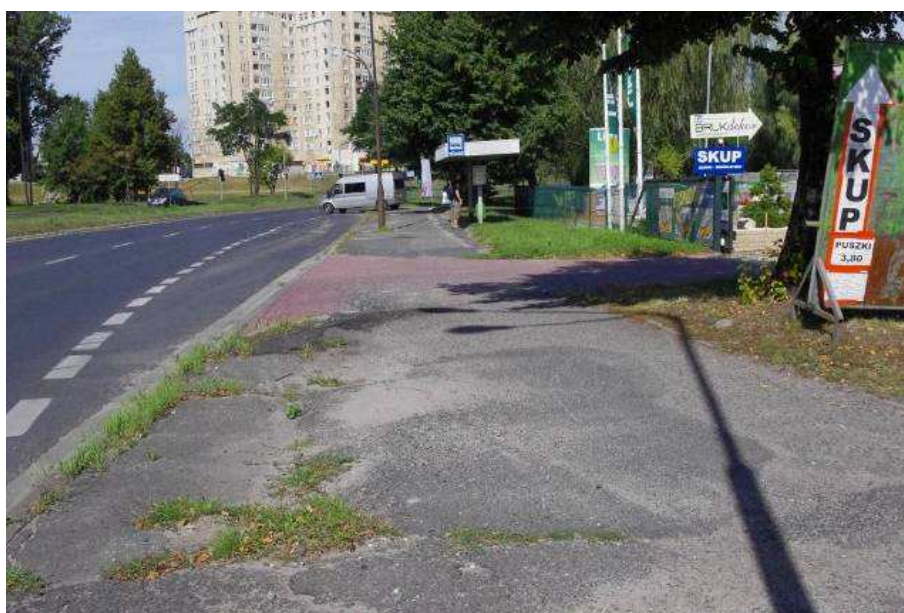
Fot.7.8. Lokalizacja szybu Alexander III

Szyb Alexander III znajdował się w okolicy obecnego przystanku autobusowego na skrzyżowaniu ul. Działkowej z al. Zjednoczenia. Eksploatacja odbywała się w latach 1912 – 1915 na północny wschód od ul. Działkowej. Nie jest znana głębokość chodników, na mapach górniczych zaznaczono jedynie ich przebieg oraz obszar eksploatacji. Ok. 10 m na wschód znajdował się szyb pomocniczy (Hilfsschacht) o nieznanym parametrach.

W chwili obecnej teren eksploatacji szybu Alexander III jest zajęty przez budynki magazynowe. Brak jest widocznych deformacji terenu.

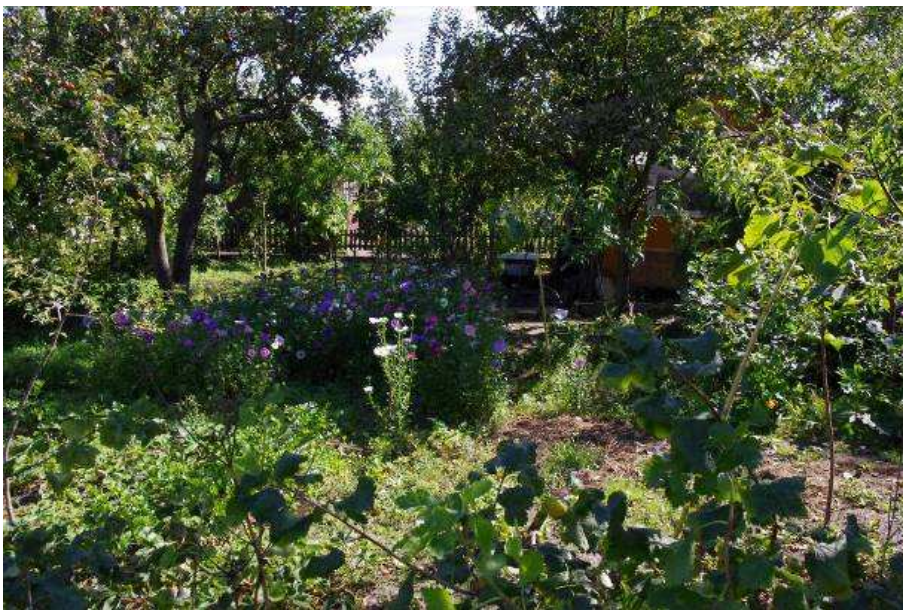
Fot.7.9. Lokalizacja szybu Friedrich I

Szyb Friedrich I znajdował się około 50 m na północ od cechowni, obecnie budynku przy ul. Łużyckiej 28. Eksploatacja odbywała się w latach 1916 – 1922 (druga data przypuszczalna) wąskim pasem wzdłuż ul. Łużyckiej. Na mapach górniczych zaznaczono dokładny przebieg chodników oraz obszar eksploatacji. Eksploatacja w części wschodniej złoża odbywała się chodnikami na głębokościach: (od północy): 14, 21, 28, 33, 42, 49, 56 m w latach 1916 - 1920. Zachodnia część złoża była eksploatowana później, do roku 1927, lecz urobek prawdopodobnie wyjeżdżał na powierzchnię szybem wykonanym w roku 1924 (Fahr- und Wetterschacht) o głębokości 14,5 m, bądź też szybem Chaussee.

W chwili obecnej teren ten jest zajęty przez ogrody działkowe. Brak jest widocznych deformacji terenu. W miejscach dawnych szybów wentylacyjnych (fot. poniżej) widoczne są zagłębienia terenu, lecz zostały one wyrównane.

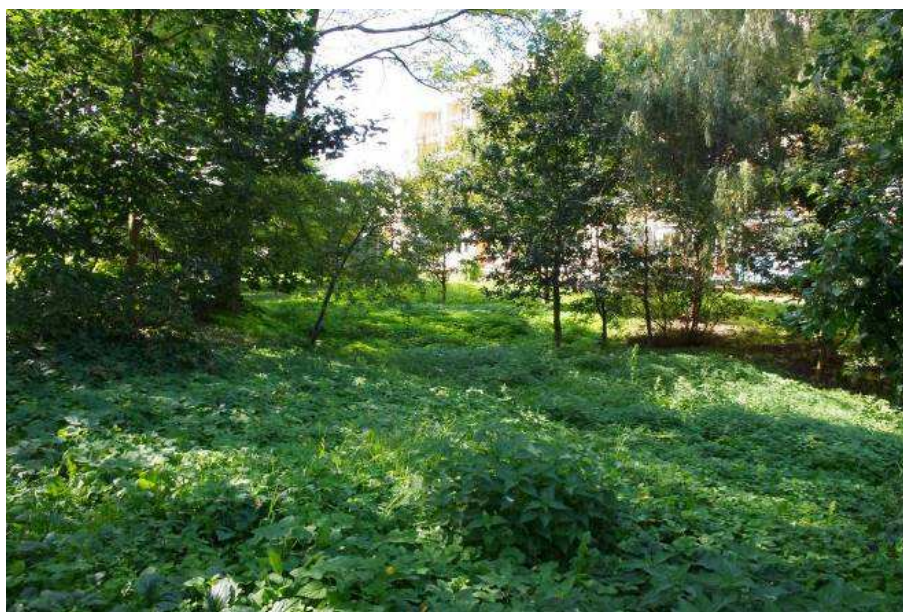
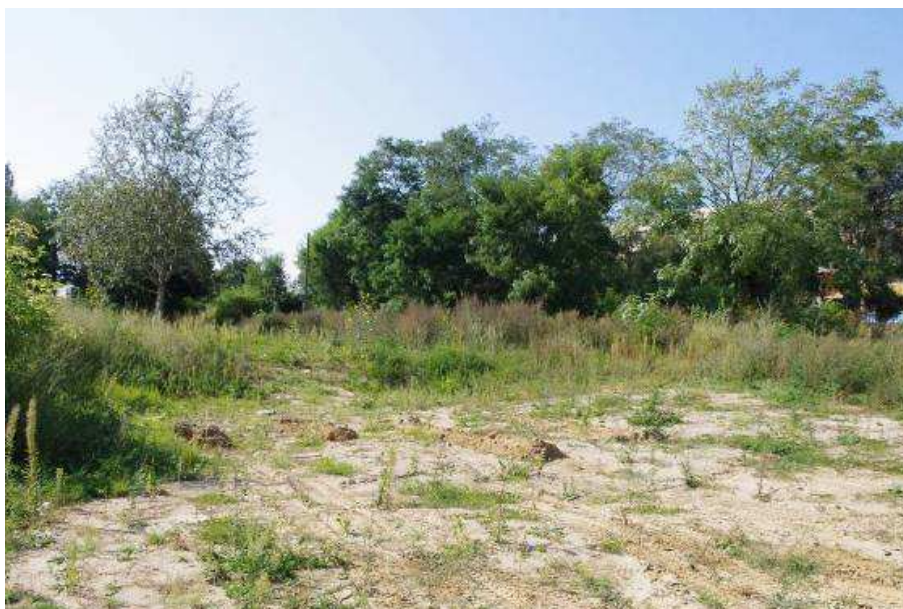
Fot.7.13. Lokalizacja szybu Friedrich Ost I

Friedrich II, natomiast w rejonie szybu Friedrich Ost I istnieją deformacje, lecz trudno przesądzać o ich genezie.

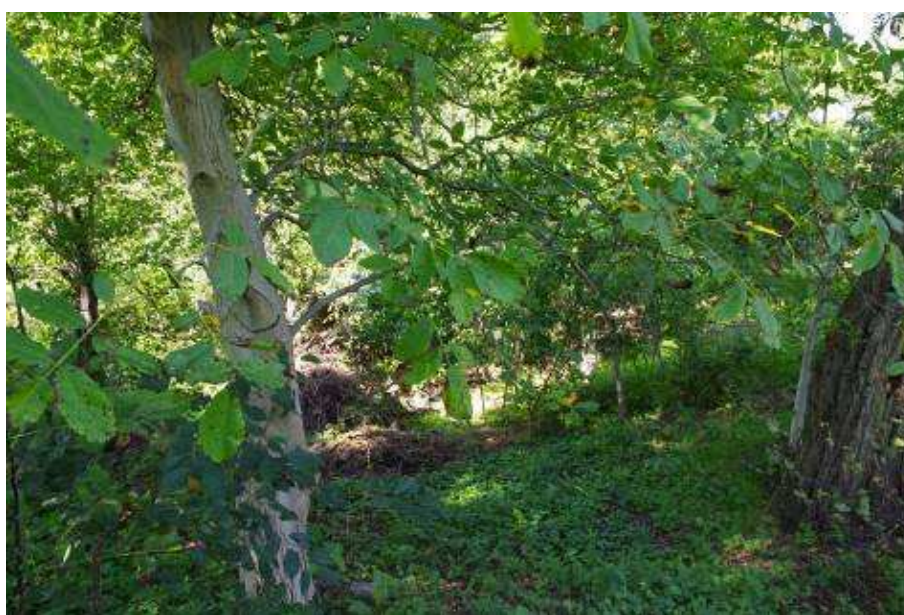
Fot.7.15. Lokalizacja szybu Westschacht I

Deformacje są dobrze widoczne w miejscu szybu Westschacht I (Friedrich West I), znajdującego się na zachodnim krańcu pokładu, pomiędzy szybami Friedrich II oraz Linde. Obecnie jest to teren leśny w obrębie ogrodów działkowych. Widoczne są lejkowate zagłębienia terenu. Chodniki w okolicy tego szybu dochodziły do głębokości 72 m. Jak

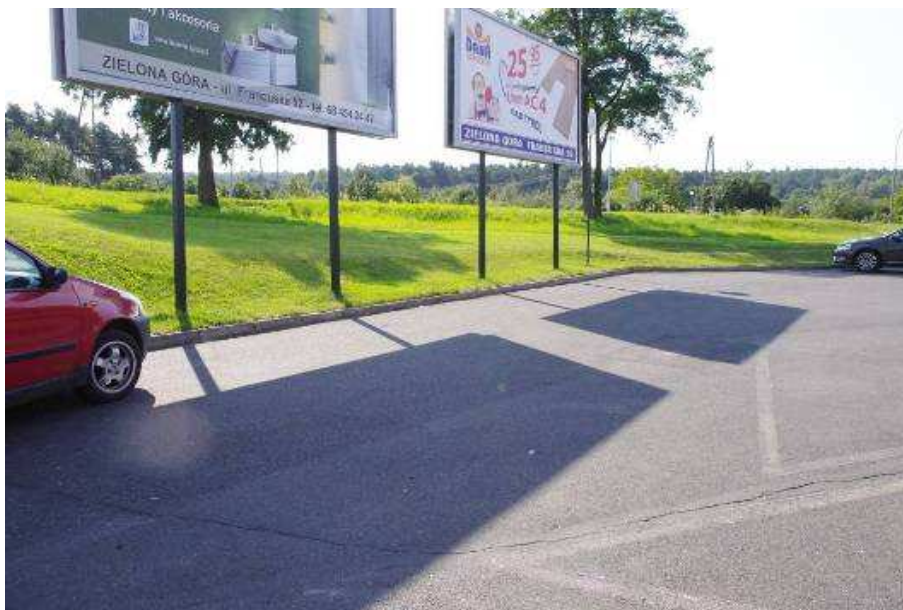
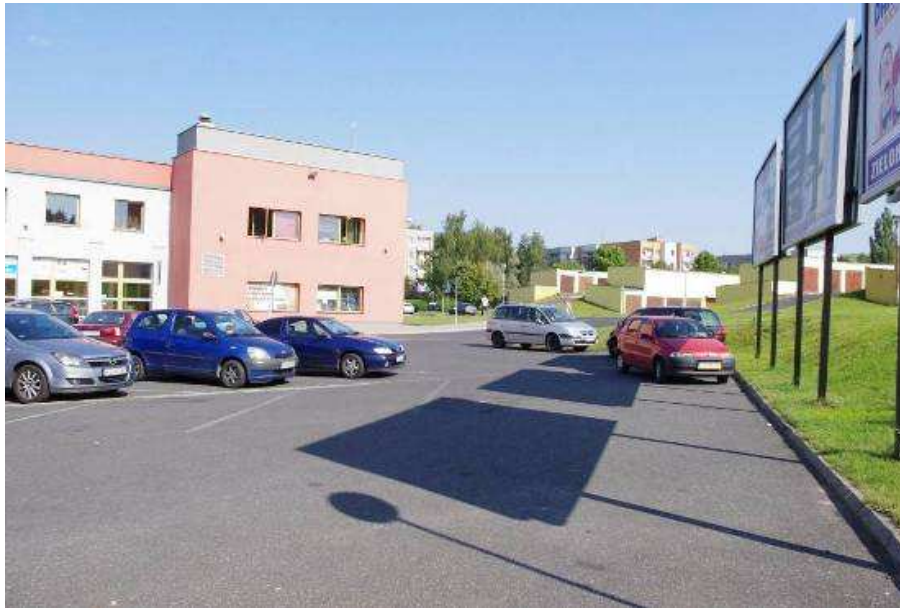
Fot.7.16. Lokalizacja szybu Friedrich III (1923)

Istniały dwa szyby o tej samej nazwie. Pierwszy został wykonany w roku 1920 do głębokości 32 m we wschodniej części pokładu, a drugi w roku 1923 w części zachodniej. Eksploatacja odbywała się w latach 1920 – 1925 (druga data przypuszczalna). Na mapach górniczych zaznaczono dokładny przebieg chodników oraz obszar eksploatacji. Eksploatacja odbywała się chodnikami do głębokości 56,6 m. W chwili obecnej teren ten jest zajęty przez budynki i

parking centrum handlowego oraz częściowo ogrody działkowe. Brak jest widocznych deformacji terenu.

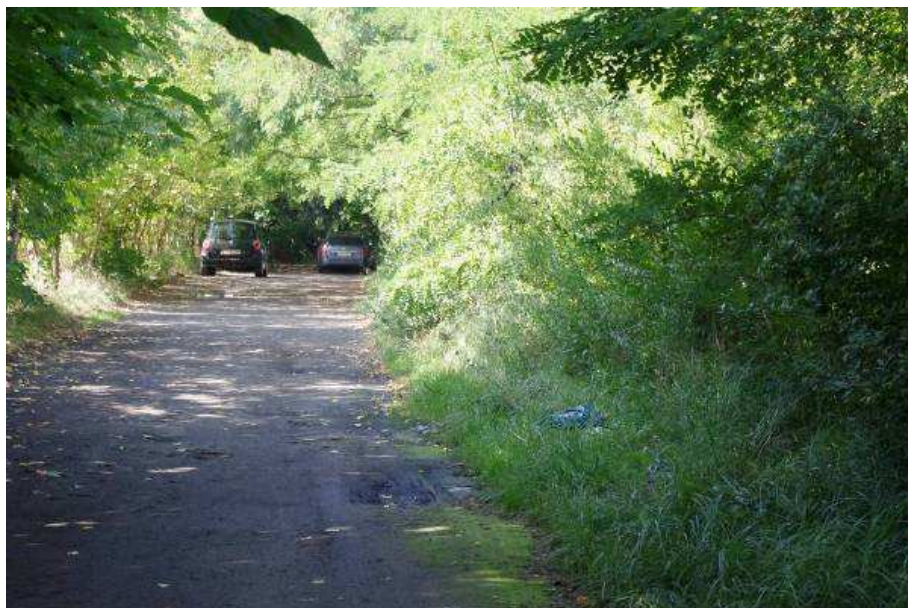
Fot.7.18. Lokalizacja szybu Chaussee

Szyb Chaussee znajdował się przy ul. Łużyckiej, za ostatnimi zabudowaniami. W chwili obecnej jest to parking przy bramie wjazdowej na teren ogrodów działkowych. Szyb został wybudowany w roku 1924, prawdopodobnie wcześniej urobek transportowany był za pomocą szybu znajdującego się ok. 20 m na zachód. Pokład eksploatowany szybem Chaussee łączy się z pokładem szyby Friedrich III. Natomiast z szybem Friedrich I połączony był chodnikami transportowymi, gdyż złożę węgla tworzy tu synklinę.

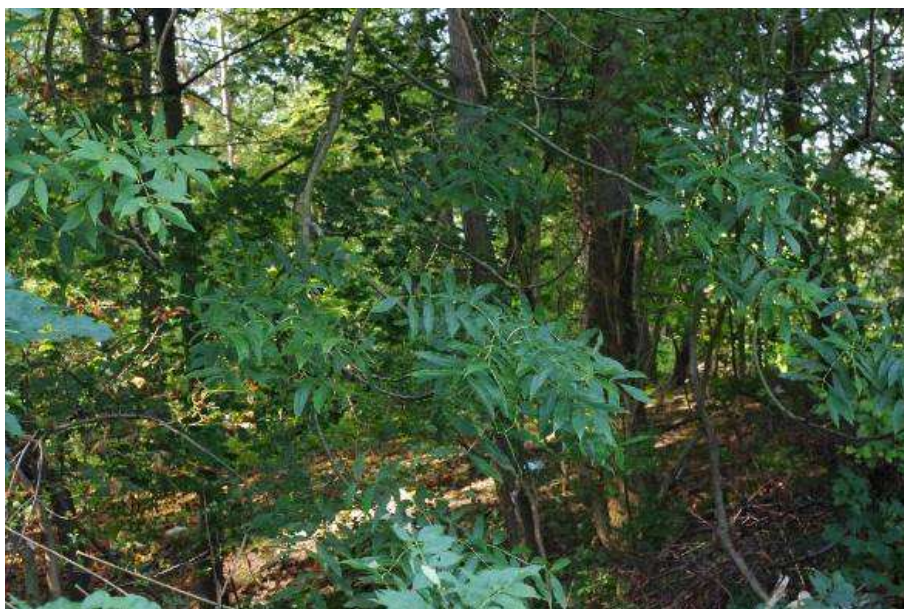
Szyb Linde założono na przedłużeniu pokładu eksploatowanego szybem Friedrich West I. Znajdował się na wychodzącym skrzydle pokładu węgla i miał zaledwie 6 m głębokości. Wydobywanie rozpoczęto w październiku 1929 i zakończono rok później, po osiągnięciu granic obszaru górniczego. Wybrano łącznie 1500 m chodników. Najbardziej zachodnia część eksploatowanego złoża znajdowała się na terenie wcześniej objętym eksploatacją z szybu „Reinhold”, lecz eksploatacja sięgnęła zapewne głębiej (pokłady w części zachodniej sięgały 58 m). Szyb znajduje się na terenie obecnych ogrodów działkowych. Deformacje terenu są widoczne poza obszarem ogrodów.

Fot.7.19. Deformacje terenu w okolicy szybu Linde

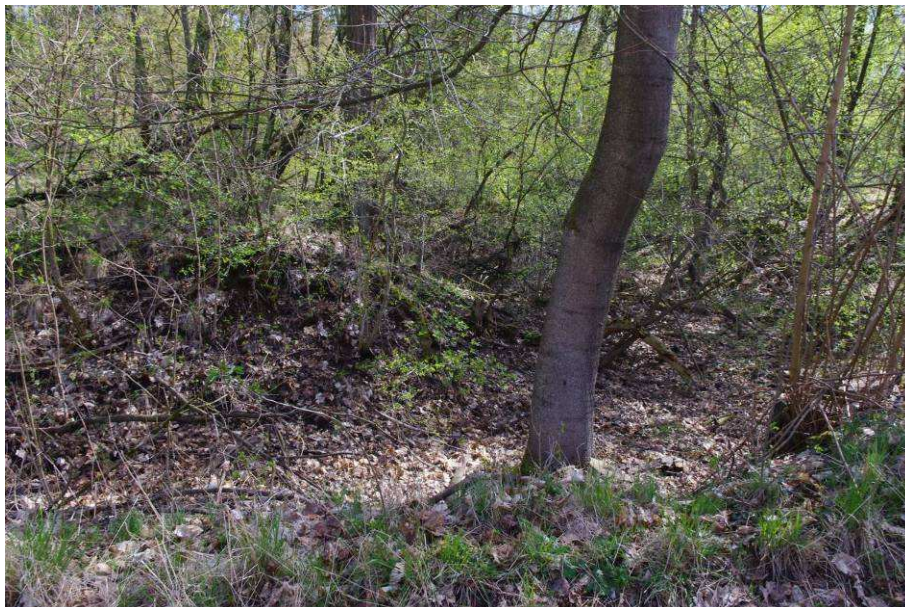
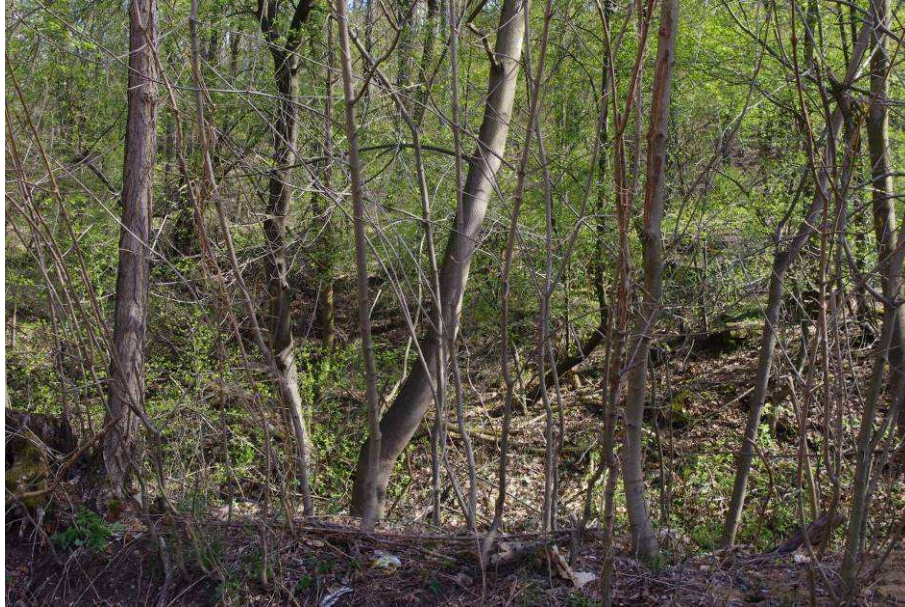
Obszar eksploatowany szybem Reinhold znajduje się na zachód od szybu Linde. Jest to jeden z najstarszych szybów. Obszar eksploatacji jest znany z map górniczych, brak jest danych na temat przebiegu oraz głębokości chodników. Na mapie z roku 1890 zaznaczono szyb 5 oraz Fuchsschacht (ten nie pojawia się na mapie górniczej), natomiast na mapie z 1933 znajduje się tylko szyb Reinhold. Obecnie tereny te porośnięte są lasem i dokładna lokalizacja szybów jest bardzo trudna. Cały okoliczny teren cechuje się deformacjami terenu.

Fot.7.20. Deformacje terenu w okolicy szybu Reinhold

Fot.7.21. Deformacje terenu w okolicy szybu Reinhold

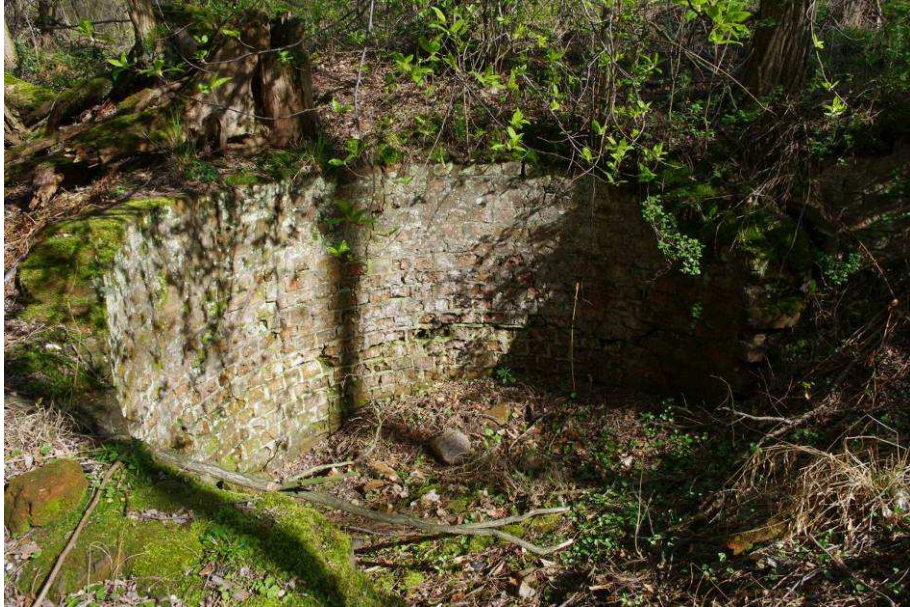
Fot. 7.22. Fragmenty ceglanej obudowy w rejonie szybu Förderschacht

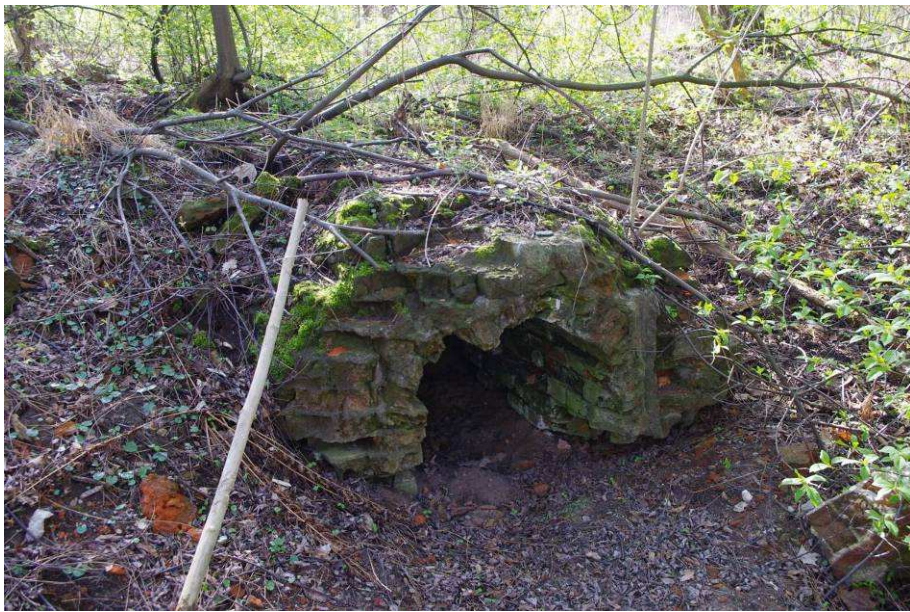
Fot. 7.23. Fragmenty infrastruktury kopalnianej w rejonie szybu Förderschacht

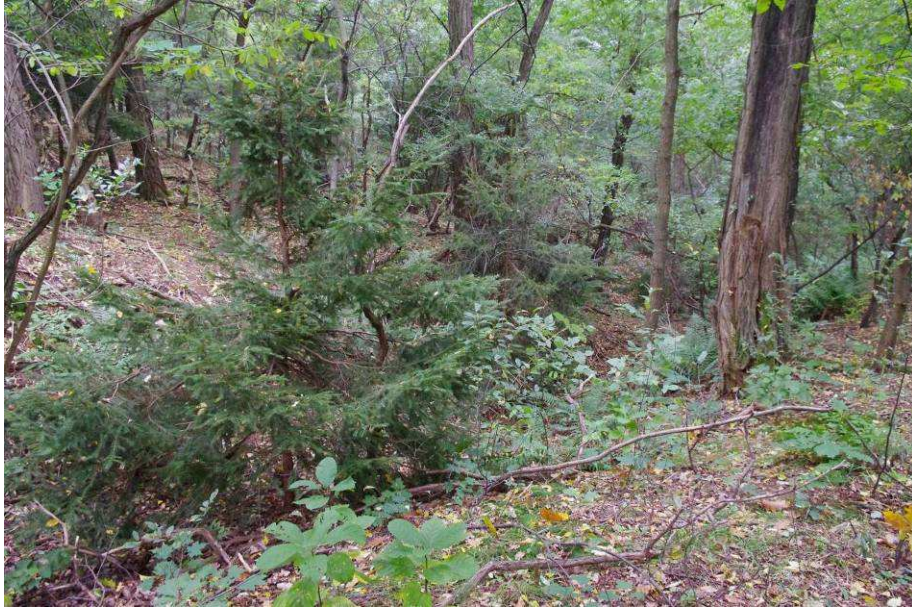
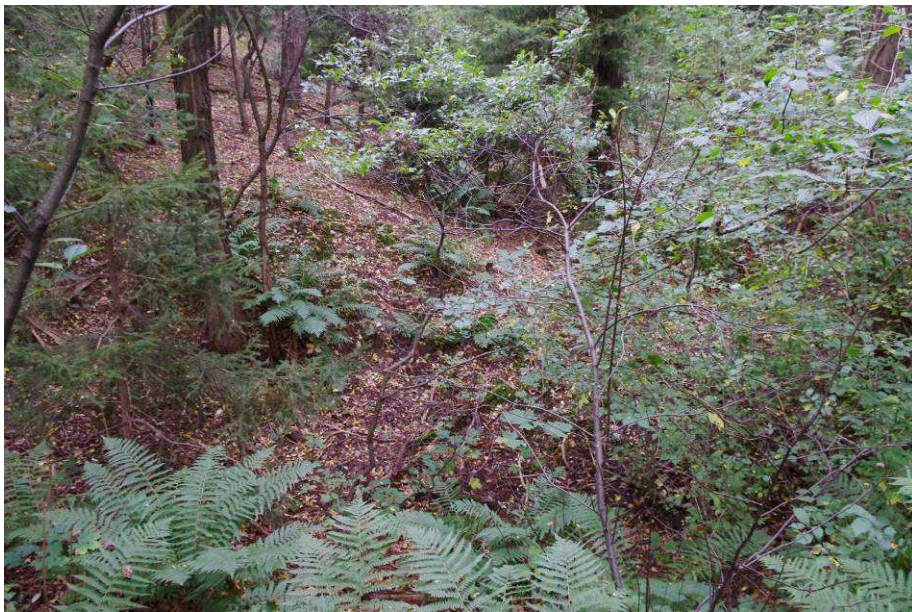
Fot. 7.24. Deformacje terenu w rejonie szybu Förderschacht oraz Krug von Nidda I

Fot. 7.25. Deformacje terenu w rejonie szybu Förderschacht oraz Krug von Nidda I

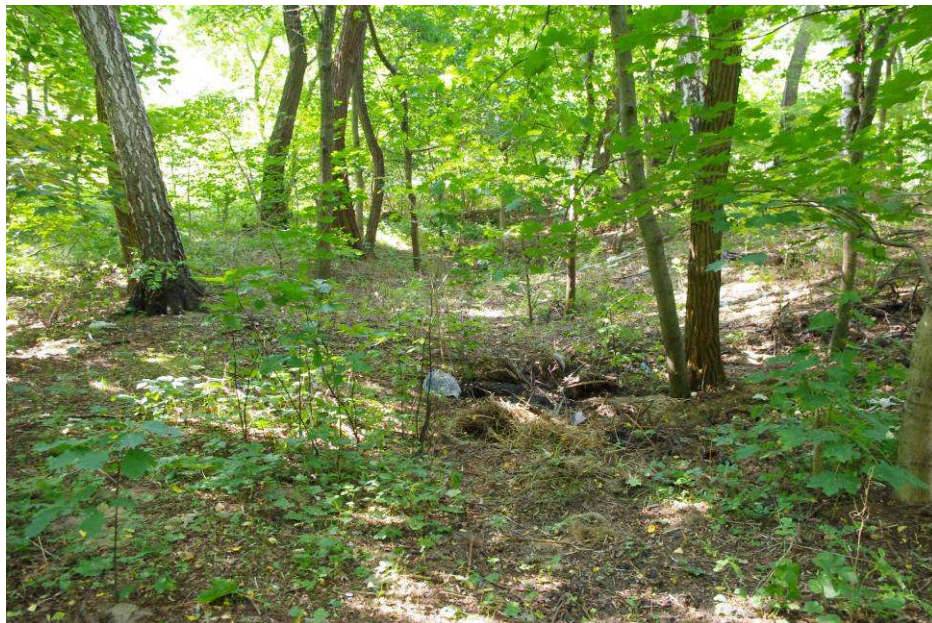
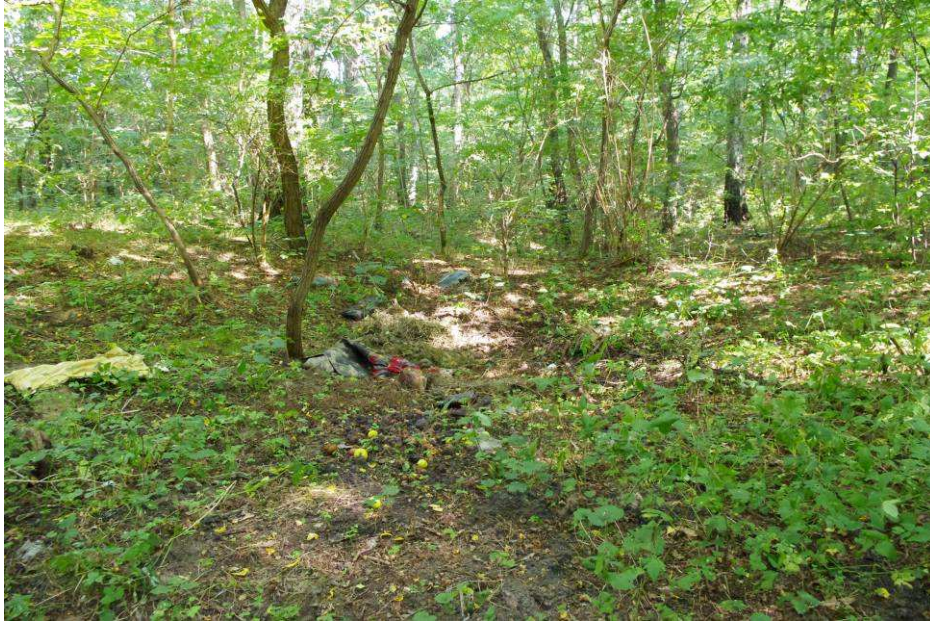
Głębokie, lejcowate zagłębienia terenu znajdują się w miejscu szybu Tiefbau, porośnięte młodziem .

Fot.7.26. Deformacje terenu w rejonie szybu Johannes

Fot.7.27. Deformacje terenu w rejonie szybu Johannes

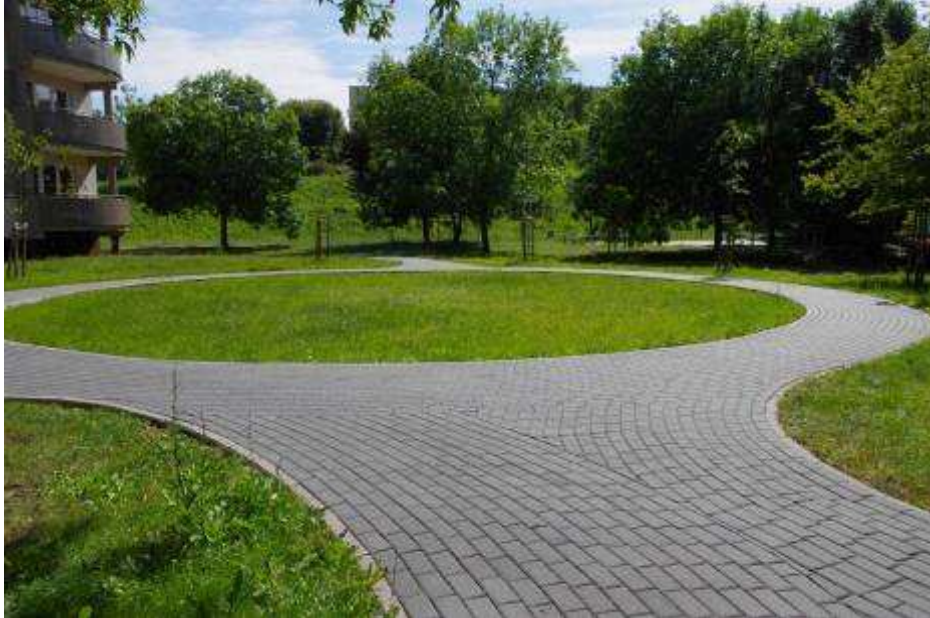
Fot. 7.28. Lokalizacja szybu Charlotte (przy bud. Wojska Polskiego 80b)

Szyb Charlotte został oddany do użytku 10 kwietnia 1928. Znajduje się on bezpośrednio przy budynku przy al. Wojska Polskiego 80 b. Przed wojną przebiegała tamtędy ul. Krośnieńska. Szyb znajdował się na północno – wschodnim krańcu pokładu, który ciągnął się szerokością ok. 40-60 m do obecnej ul. Słowackiej. Pokład znajdował się dokładnie na przegubie antykliny. Pokłady były zatem płytkie (6m, 11 m), za wyjątkiem południowo – zachodniego krańca, gdzie dochodziła do 33m. Głębokość szybu nie jest opisana na mapie. Przebieg chodników jest dokładnie oznaczony na mapie górniczej. Jest to jeden z ostatnich szybów na terenie miasta. Szyb Charlotte był eksploatowany do maja 1933. W sprawozdaniu rocznym znajduje się informacja o jego wypełnieniu.

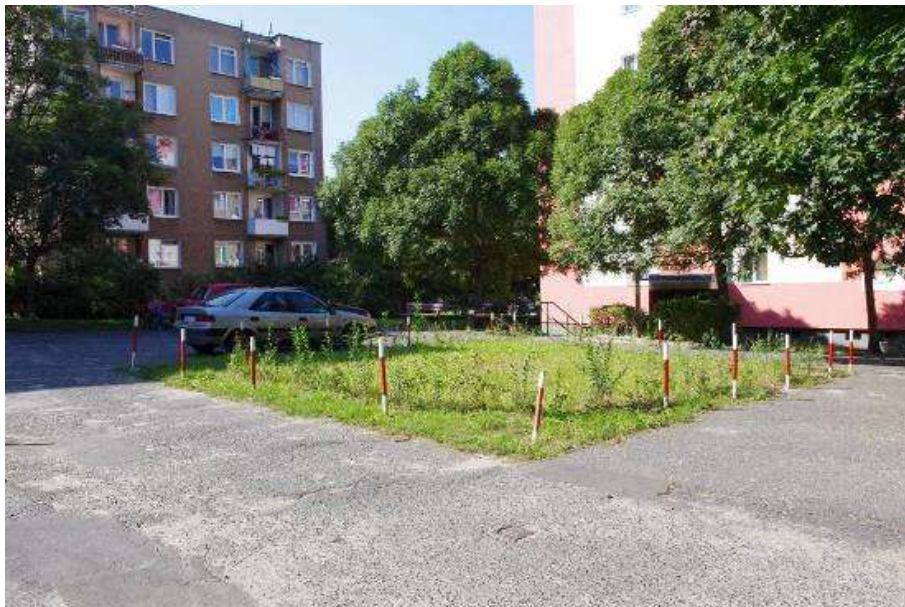
Fot. 7.30. Lokalizacja szybu Charlotte Hilfs oraz jednego z szybów pomocniczych

Szyb Charlotte Hilfs oraz dwa szyby pomocnicze znajdują się pomiędzy budynkami przy ul. Monte Cassino. Budynki częściowo znajdują się nad wyeksploatowanym pokładem.

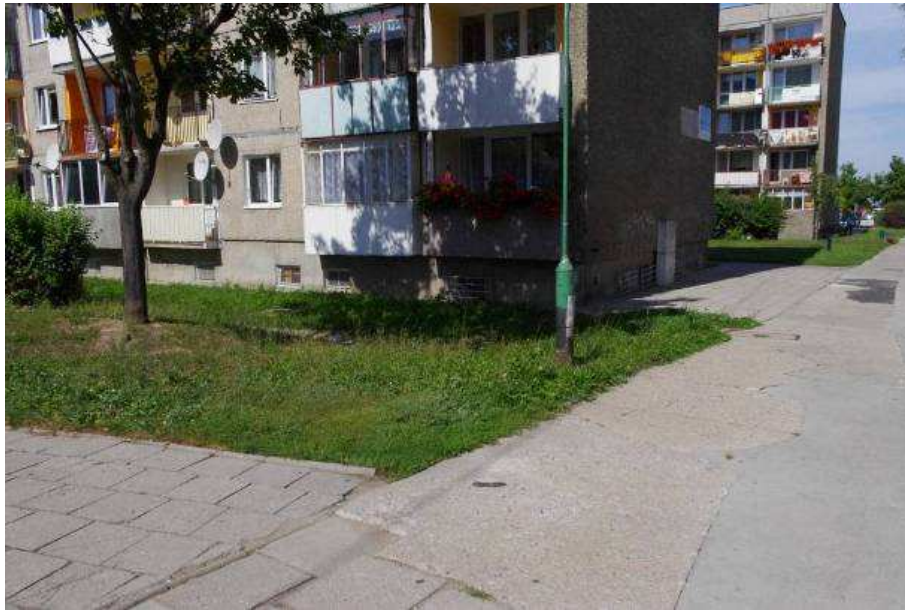
Fot. 7.32. Lokalizacja szybu nr 8

Szyby 8 oraz 9 zlokalizowane były w okolicy obecnego budynku Wojska Polskiego 133 (okolice Mrowiska). Znana jest ich dokładna lokalizacja oraz przebieg chodników. Eksploatacja odbywała się w latach 1869 – 1870 wąskim na ok. 15-20 m pasem ciągnącym się w stronę ul. Słowackiej oraz Krętej. Nad pokładem węgla znajduje się wiele budynków.

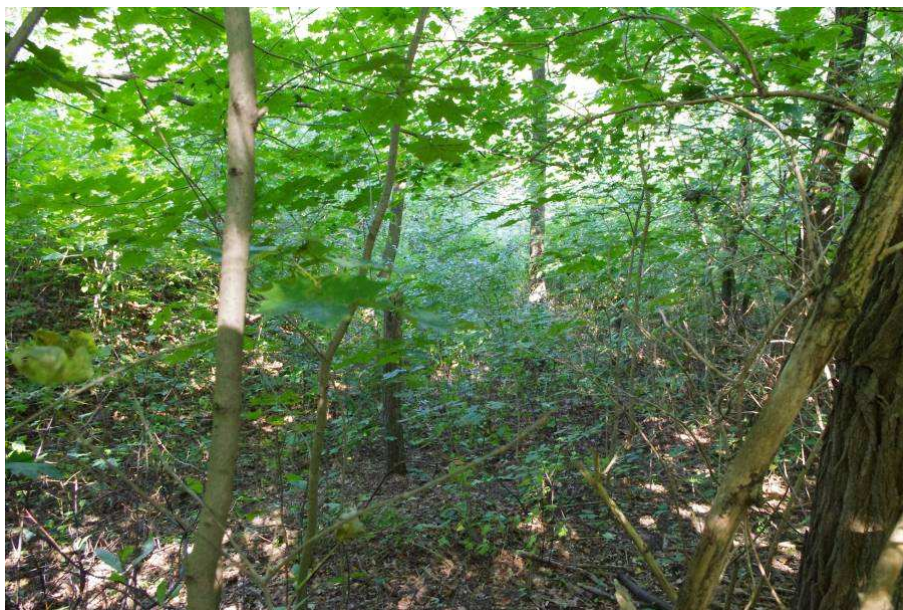
Fot.7.41. Lokalizacja szybu 10. Widoczne zagłębienie terenu.

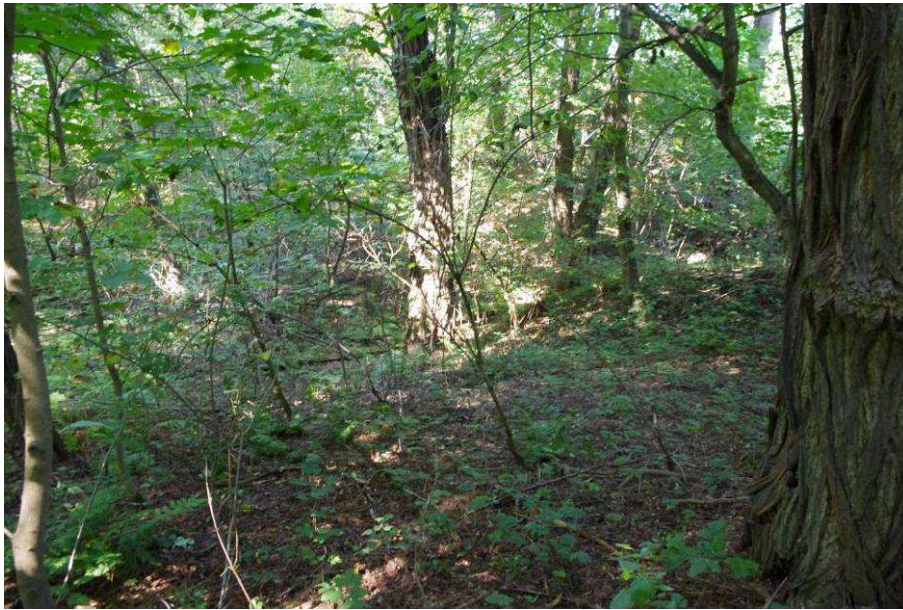
Fot . 7.43. Lokalizacja szybu Schwidtal

Szyb Schwidtal został oddany do eksploatacji w kwietniu 1920 roku i znajdował się ok. 150 m na północ od ul. Łużyckiej (tuż obok obecnej ul. Ceramicznej). Eksploatacja odbywała się już w latach 1877-1878 szybem nr 7, wykorzystywanym następnie jako szyb wentylacyjny i oznaczony na mapie jako Wetterschacht No 7. Chodniki sięgały głębokości 49 m. Ich przebieg jest dokładnie oznaczony na mapach górniczych. Po obu stronach ul. Ceramicznej widoczne są podłużne zagłębienia terenu, dopowiadające wyeksploatowanemu pokładowi węgla.

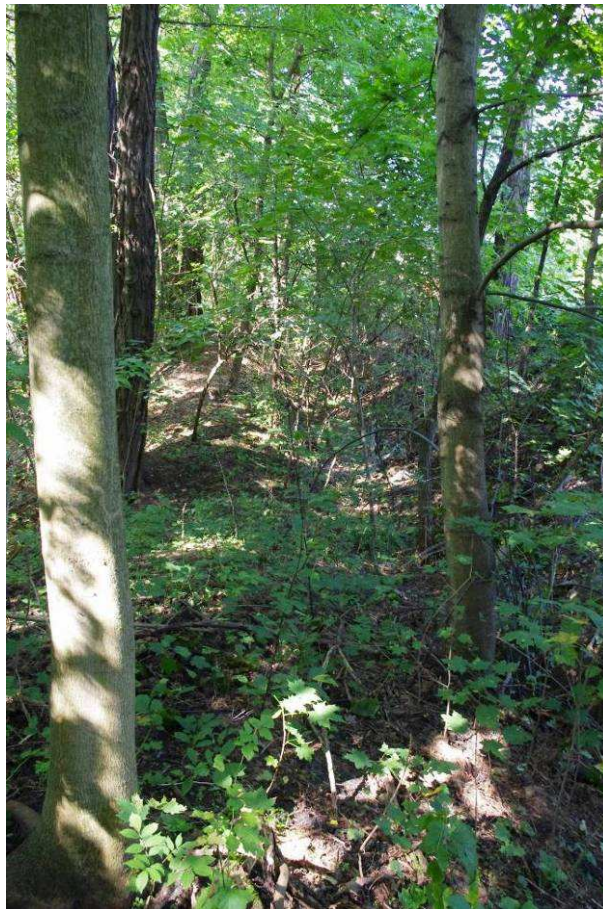
Fot. 7.44. Podłużna deformacja terenu nad wyeksploatowanym pokładem szybu Schwidtal.

Widok w kierunku zachodnim

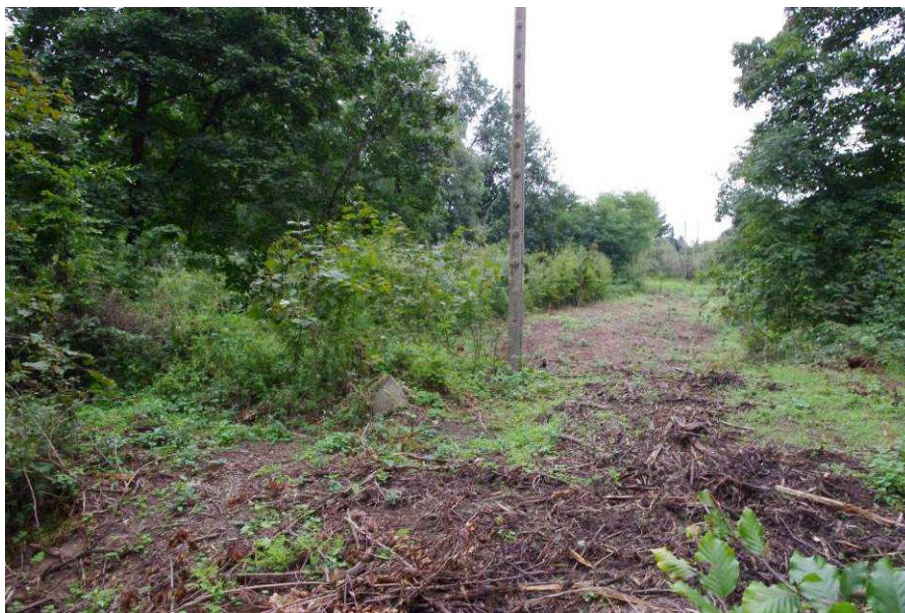
Fot.7.45. Lokalizacja szybu Friedrich Hilfs

Szyb Friedrich Hilfs znajdował się przy obecnym skrzyżowaniu ulic Łużyckiej i Ceramicznej. Obejmował obie strony ulicy Łużyckiej (chodniki przechodziły pod jezdnią). Prawdopodobnie ustanowienie filara ochronnego w 1924 ograniczyło możliwości wydobycia węgla. Przebieg chodników i lokalizacja szybów jest dokładnie oznaczona na mapie górniczej. Szyb był podłączony pod kolejkę kopalnianą. Po południowej stronie ul. Łużyckiej pozostały głębokie lejcowate zapadliska na terenie objętym wydobyciem.

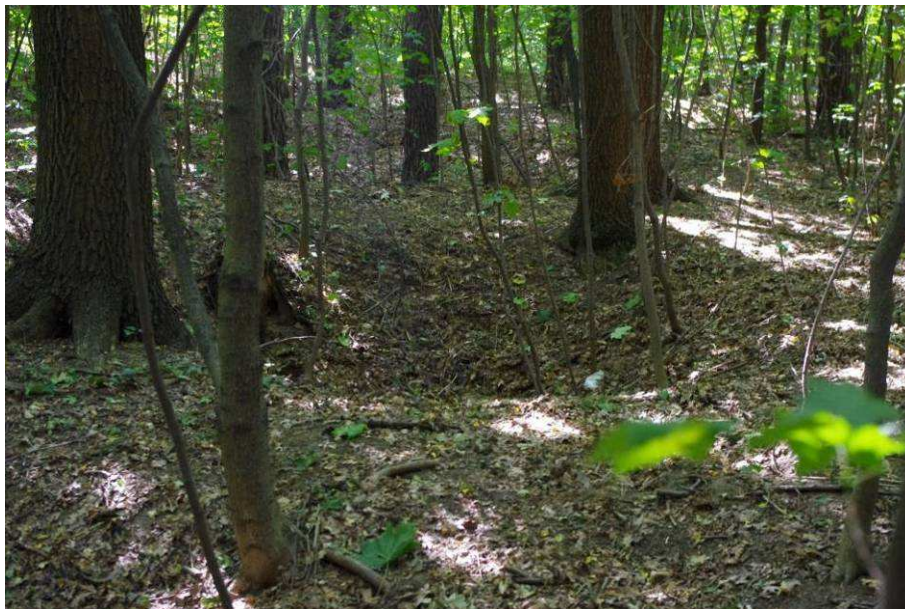
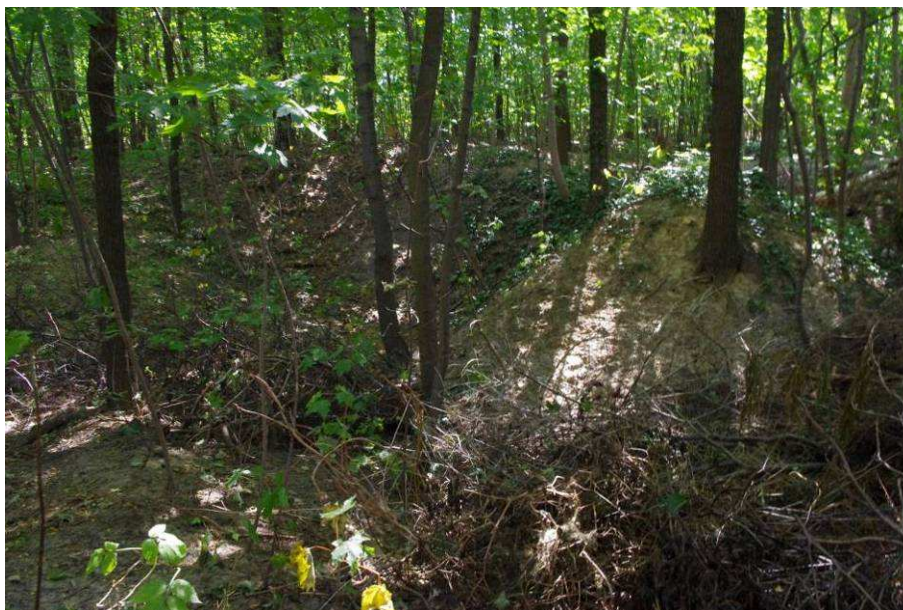
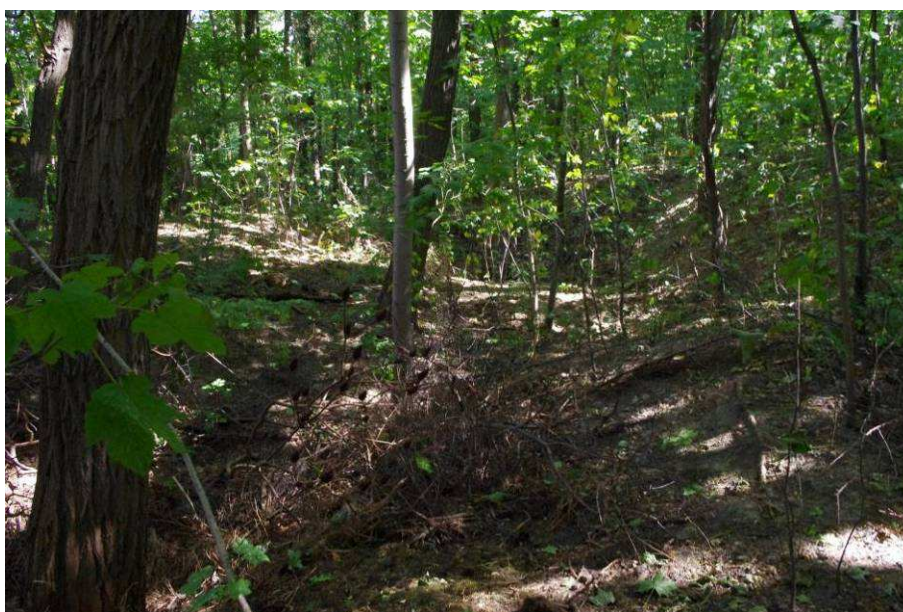
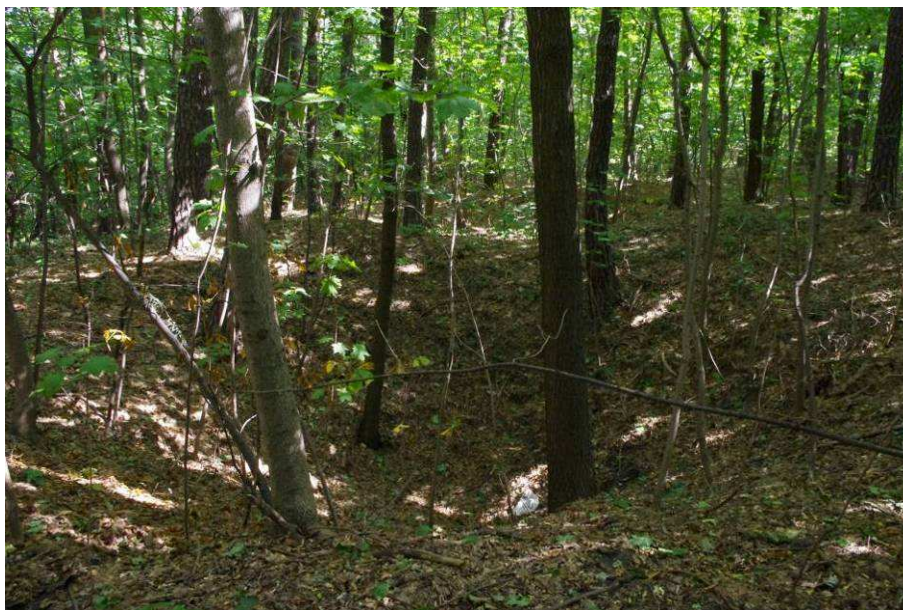
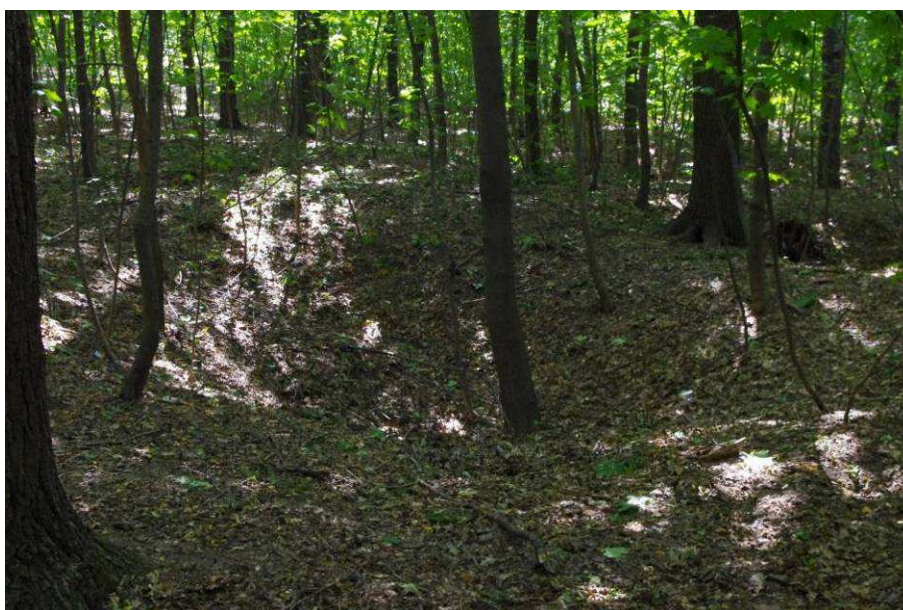
Nie zachowało się zbyt wiele informacji o szybie 23 i przyległych. Jedyne informacje pochodzą z map górniczych oraz jednego przekroju. Zachodnia część terenu na wyeksploatowanym pokładem jest zajęta przez budownictwo jednorodzinne (ul. Leśna 3-7 oraz 16-28). Wschodnia część (na wschód od obecnej ul. Leśnej) to obszar leśny. Na terenie tym widoczne są bardzo liczne i głębokie lejcowate deformacje terenu.

Fot. 7.46. Deformacje terenu nad pokładem eksploatowanym szybem 23, okolice ul. Leśnej

Fot. 7.47. Deformacje terenu nad pokładem eksploatowanym szybem 23, okolice ul. Leśnej

Fot. 7.48. Deformacje terenu nad pokładem eksploatowanym szybem 23, okolice ul. Leśnej

Fot. 7.49. Deformacje terenu nad pokładem eksploatowanym szybem 23, okolice ul. Leśnej

Fot. 7.50. Deformacje terenu nad pokładem eksploatowanym szybem 23, okolice ul. Leśnej

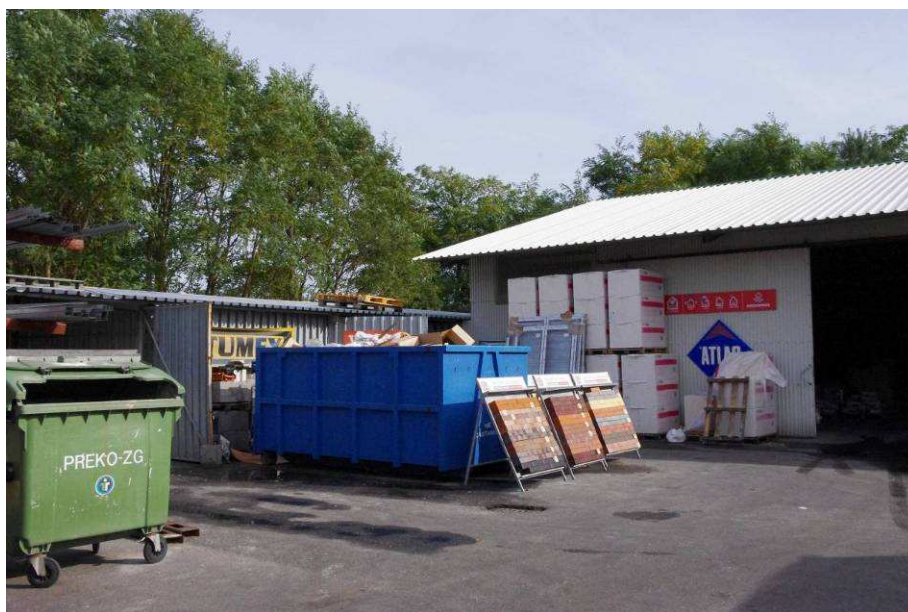
Fot. 7.51. Lokalizacja szybu nr 18, pod halą magazynową firmy „Kaidar”

Znana jest jedynie lokalizacja szybów oraz zasięg wyeksploatowanego pokładu węgla z map górniczych. Obszar ten znajduje się w okolicy magazynów budowlanych przy ul. Zacisze 18c.
